Bondens bostad

En studie rörande boningslängans form, funktion och förändring i sydöstra Skåne av *Monika Minnhagen*

Skrifter från Folklivsarkivet i Lund, vol. 15

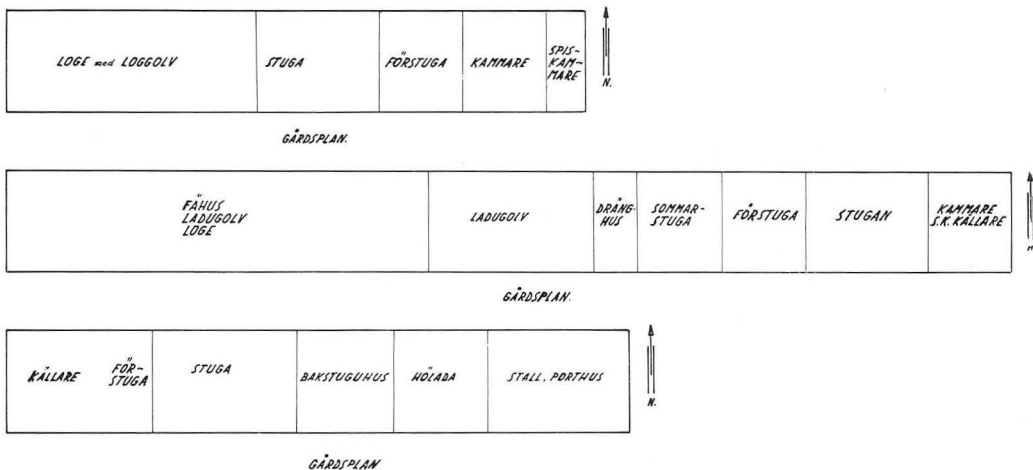
Fig. 7. Gårdar med boningsrum och ekonomiutrymmen under samma tak. Järrestad nr 7, 1/4 mtl, Järrestads sn, J, uppdelad i 6, 3, 2, 2, 1 väggrum. Sandby nr 17, 1/2 mtl, Borby sn, I, uppdelad i från väster 10, 4, 1, 2, 2, 3, 2 väggrum; i förstugan öppen skorsten och bakugn. Raskarum nr 6, 5/16 mtl, S:t Olofs sn, A, uppdelad i från väster 1, 1/2, 1 1/2, 1, 1, 1 1/2 golv. Samtliga uppgifter ur syneinstrument från 1724, KrA.

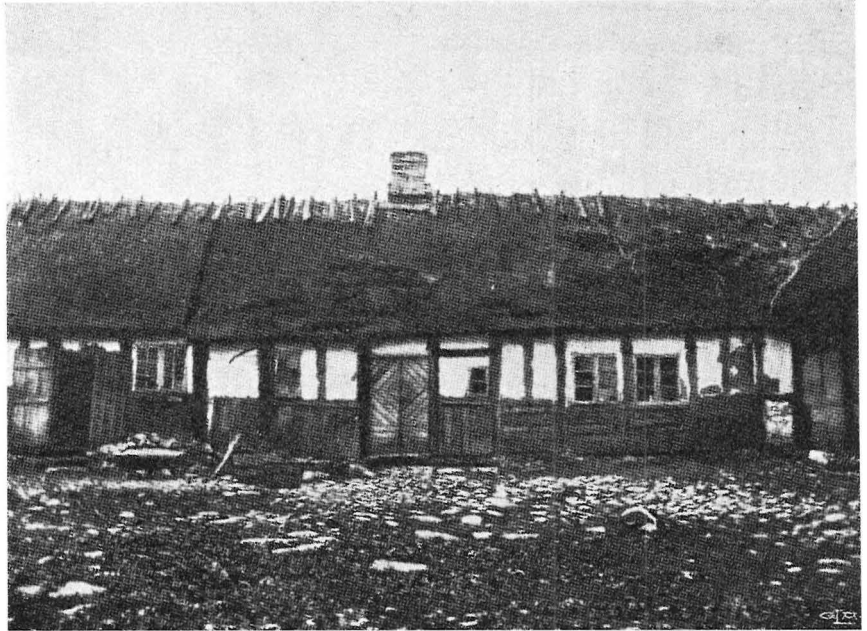
Fig. 10. Boningslänga. Övre fack fyllda med kline och undre med "bålar" (skiftesverk). Björstorp, Brösarps sn, A. Foto tidigare än 1903 (ur Nilsson, Övergångsformer).

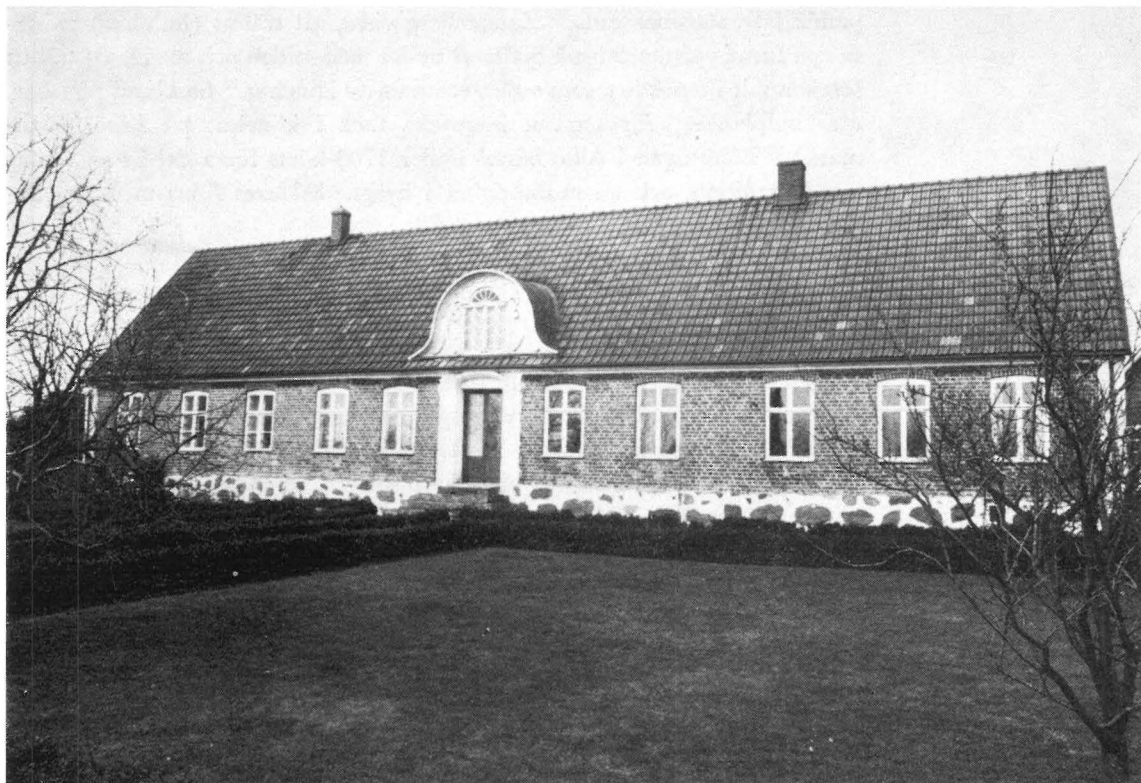
Fig. 12. Boningslänga uppförd 1855. Grundmurat tegel. Valleberga nr 23, Valleberga sn, I. Foto Kulturnämnden, Ystad, 1972.

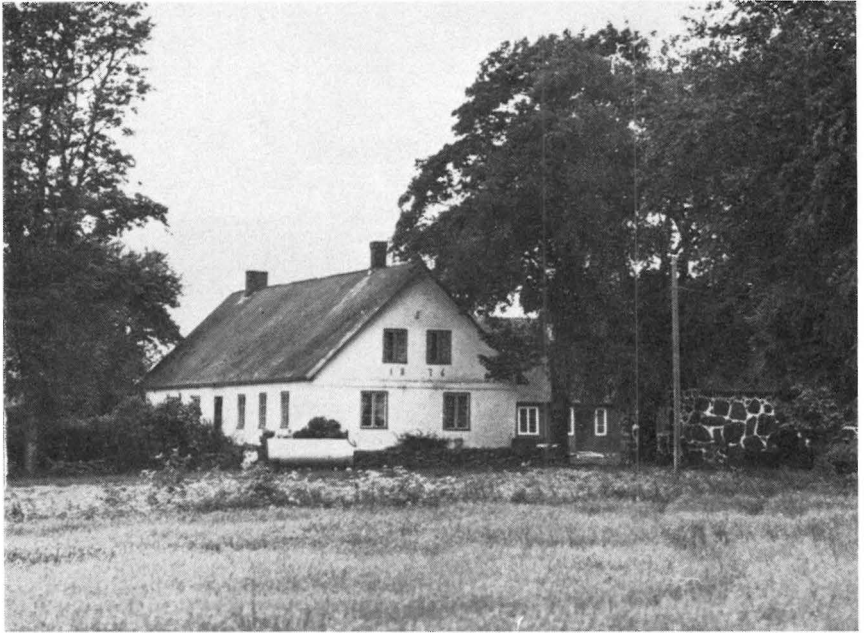
Fig. 13. Boningslänga uppförd 1876. Putsat tegel. Järstorp, "Norregård", Andrarums sn, A. Foto Ch. Jurén, 1970.

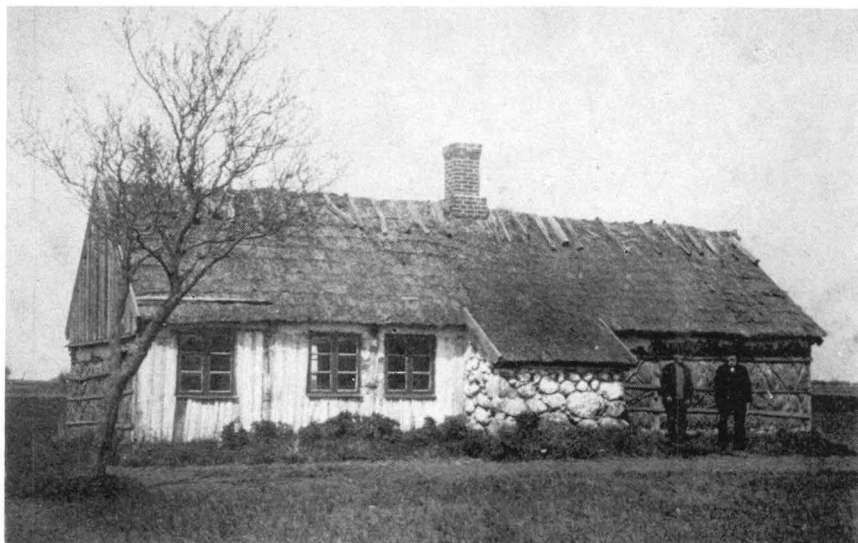
Fig. 14. Boningshus med panel- och halmklädda ytterväggar. Örum, Hörups sn, I.
Foto 1920-talet, LUF.

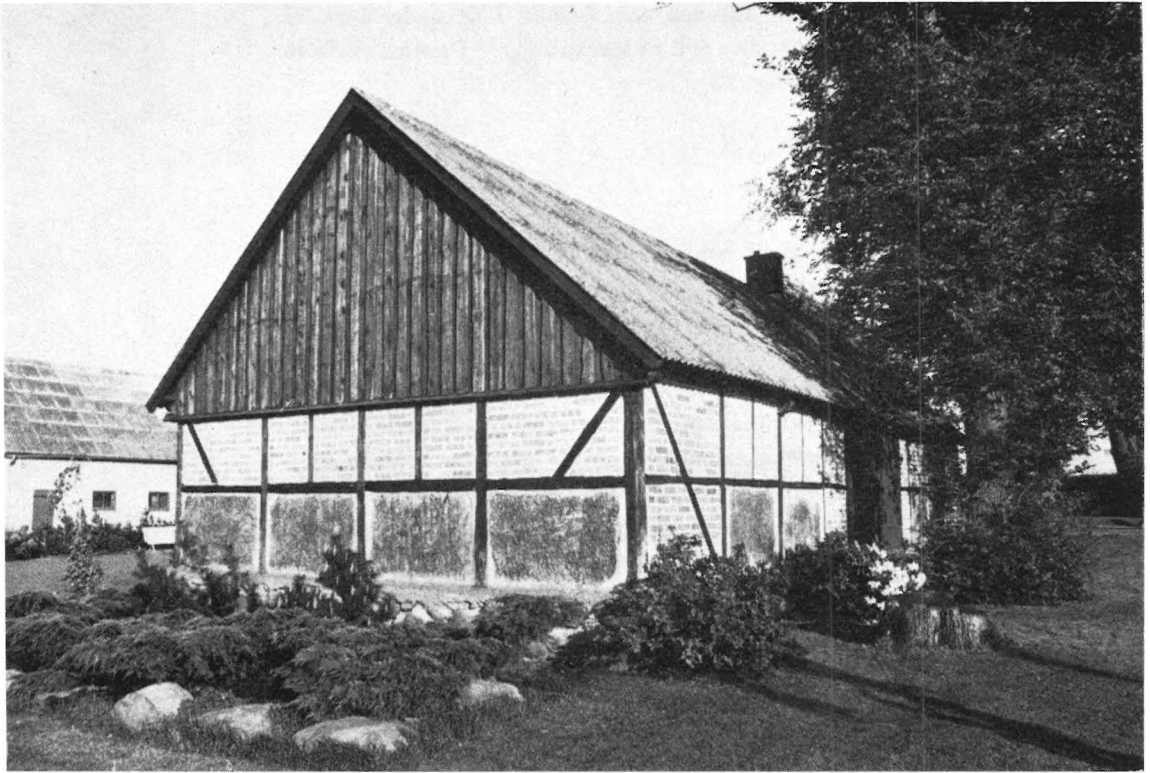
Fig. 15. Uthus med nedre facken fyllda med flis. Hannas nr 2, Hannas sn, I.
Foto Kulturnämnden, Ystad, 1972.

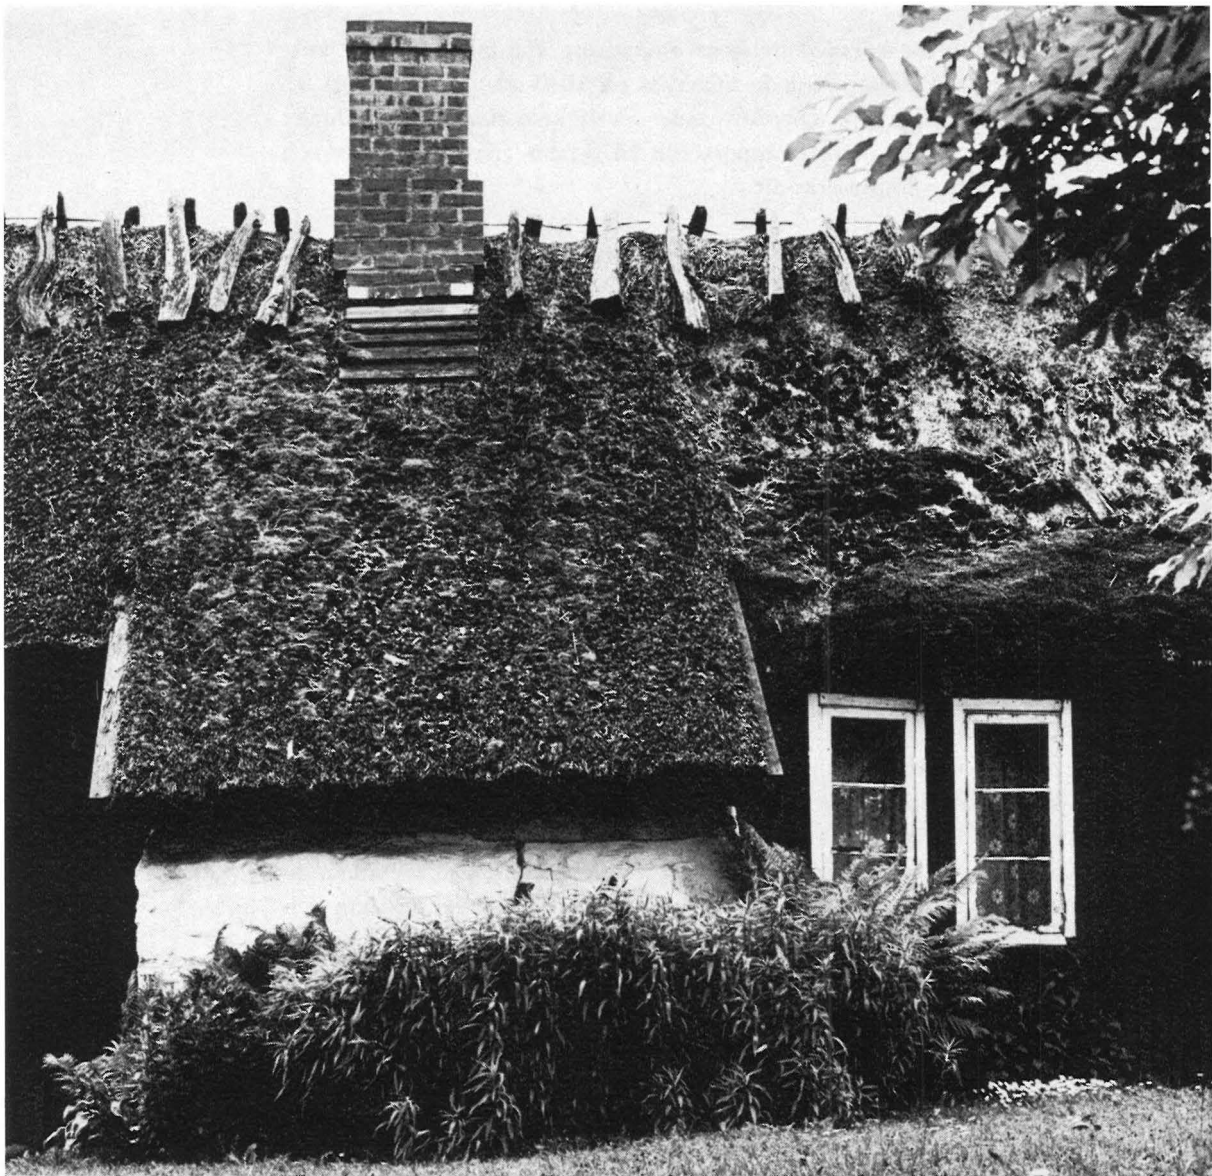
Fig. 17. Den karakteristiska utskjutande bakugnen. Vitaby, Vitaby sn, A.
Foto Ch. Jurén, 1970.

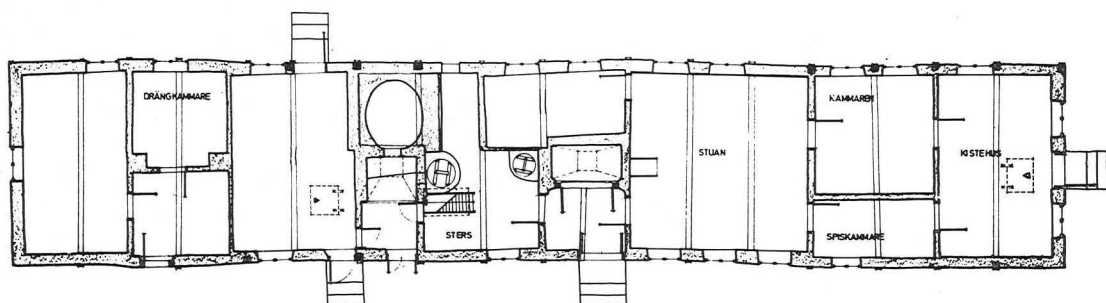
Fig. 18. Exempel på hur en kammare insatts till vänster om "stuan" på bakugnens ursprungliga plats. Hammenhög nr 6, Hammenhögs sn, I. Österlens Museum, Simrishamn.

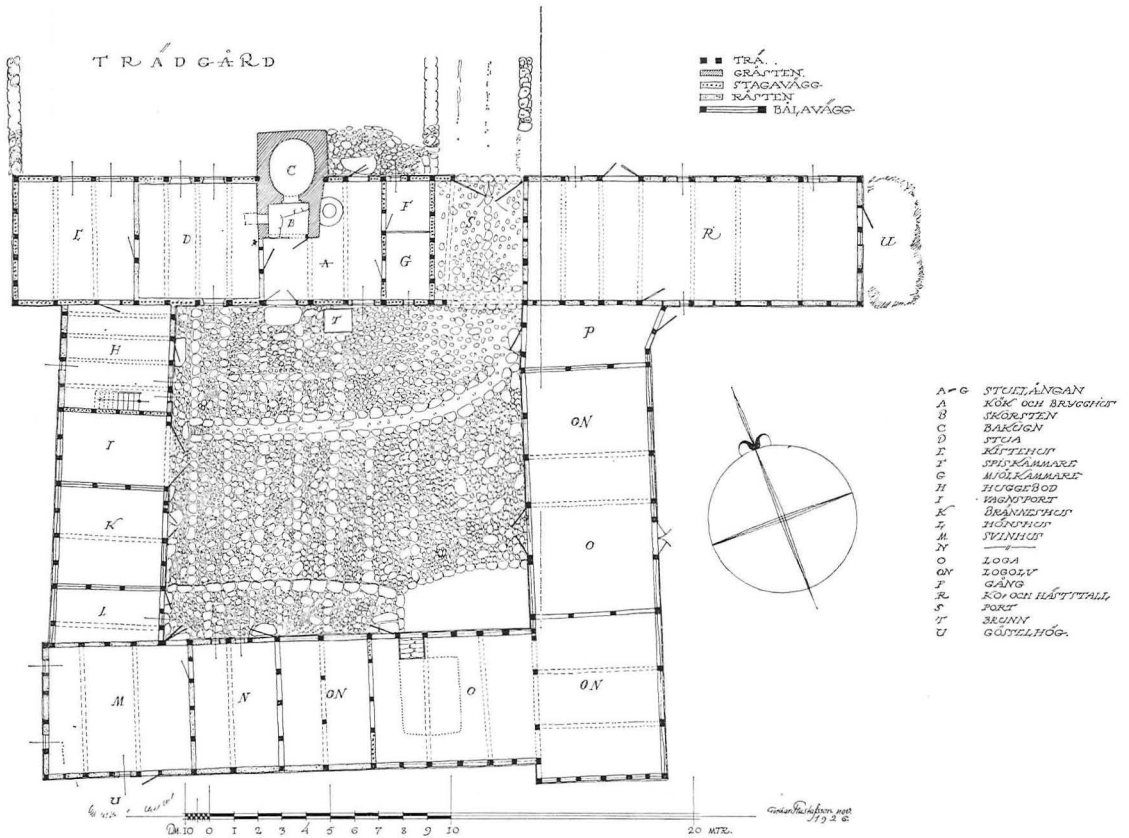
Fig. 29. Andrarum nr 7, Andrarums sn, A. Uppmätt 1926, LUF. Plan A.

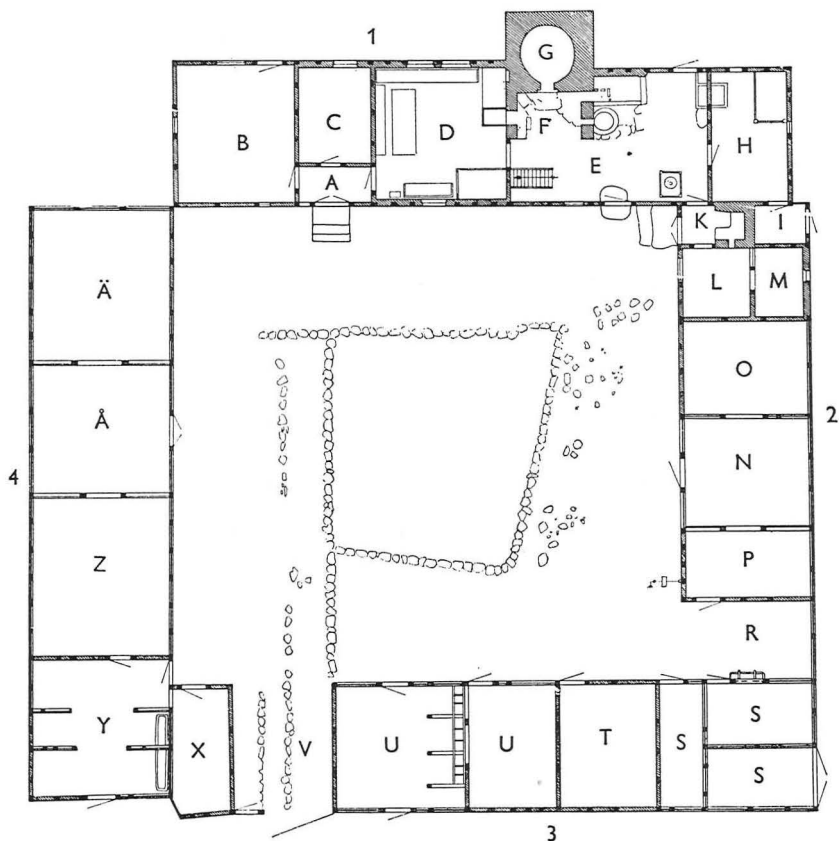
Fig. 30. Ravlundagården, Ravlunda sn, A. (Nedbrunnen å Skansen i juni 1972).
Plan B; A. Förstuga, B. Kistehus, C. Kammare, D. Stuga, E. Kök, "sters",
med köksingång, H. Pigkammare.

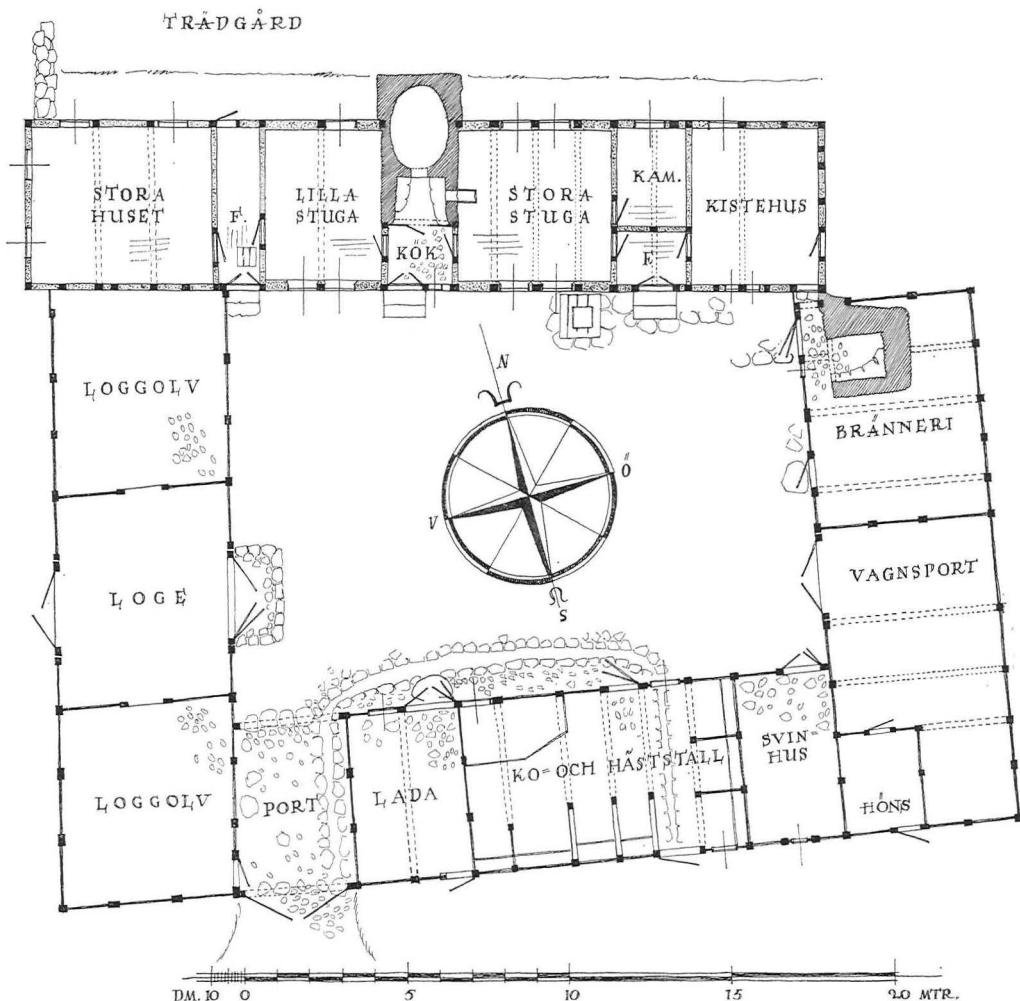
Fig. 31. Lönskult nr 1, Andrarums sn, A. Uppmätt 1928, LUF. Exempel på plan B, den nordliga varianten med "lillastuga" och tvärs genom huset gående förstuga.

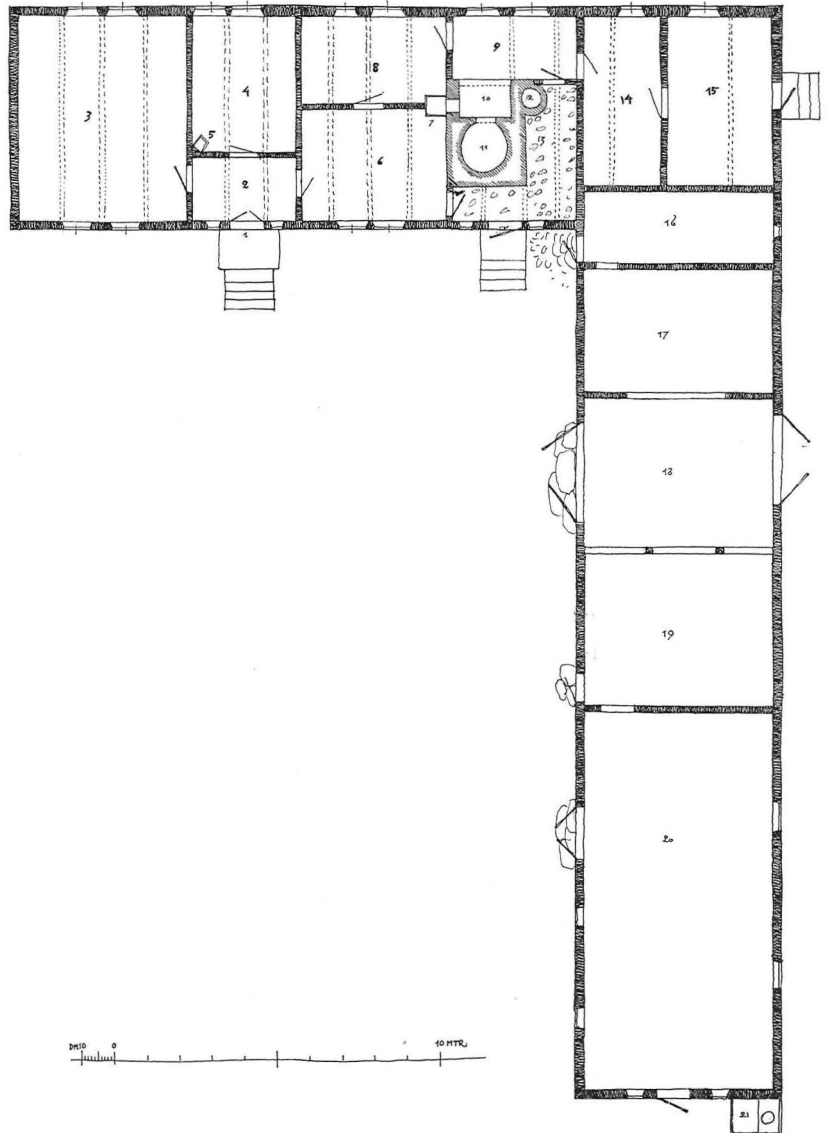
Fig. 32. Rönnebrödsgården, S:t Olofs sn, A. Uppmått 1925, LUF. Plan B med en mera varierad rumsindelning. Från norr: 3. Sal, 2. Förstuga, 4. Kammare, 8. Sängkammare, 6. Dagligrum, 9. Kök, 14. 15. Kistehus.

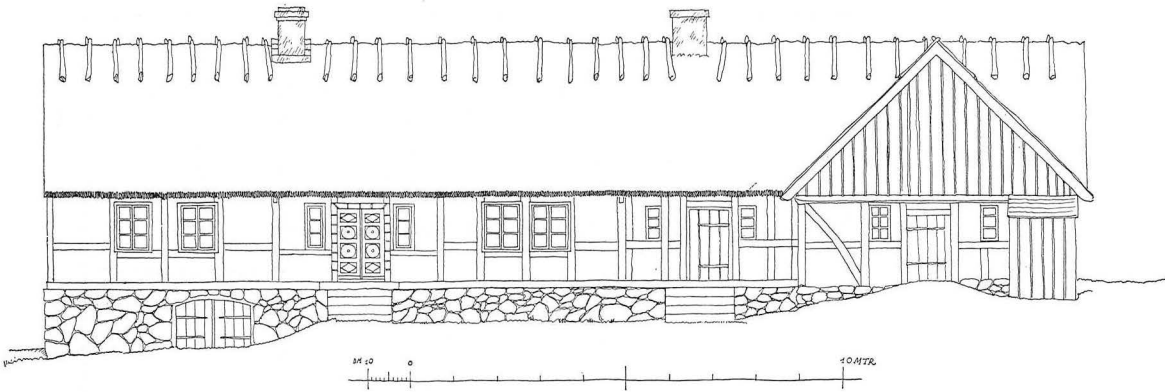
Fig. 33. Rönnebrödsgården, S:t Olofs sn, A. Teckning av fasaden. G. Gustafsson, 1925, LUF.

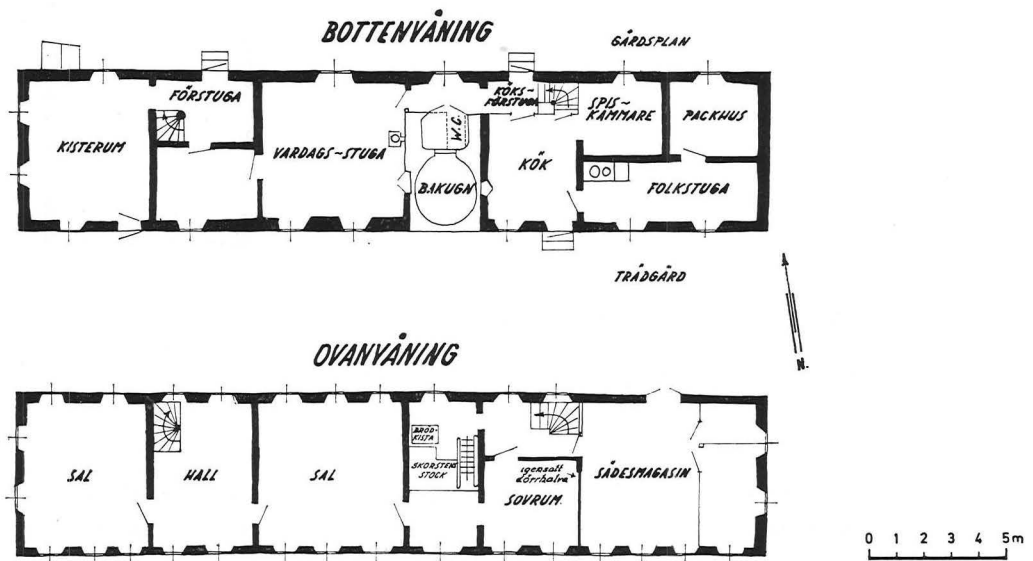
Fig. 35. Salarp nr 6, Vallby sn, J. Uppmått 1972, LUF. Plan B. Påbyggd andra våning.

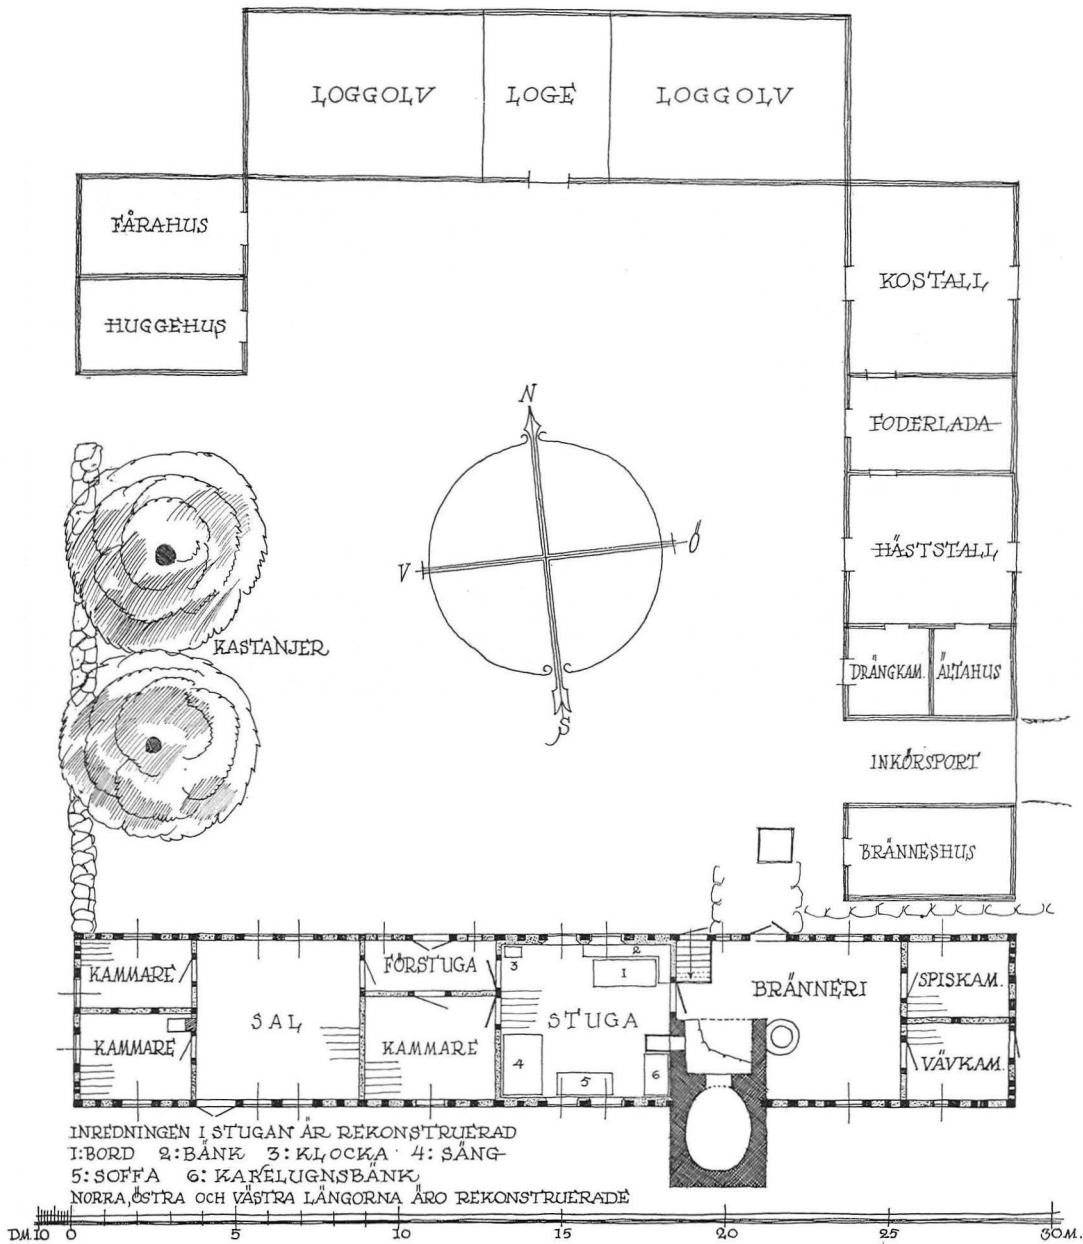
Fig. 37. Drakamöllan, Brösarps sn, A. Uppmått 1928, LUF. Plan B.

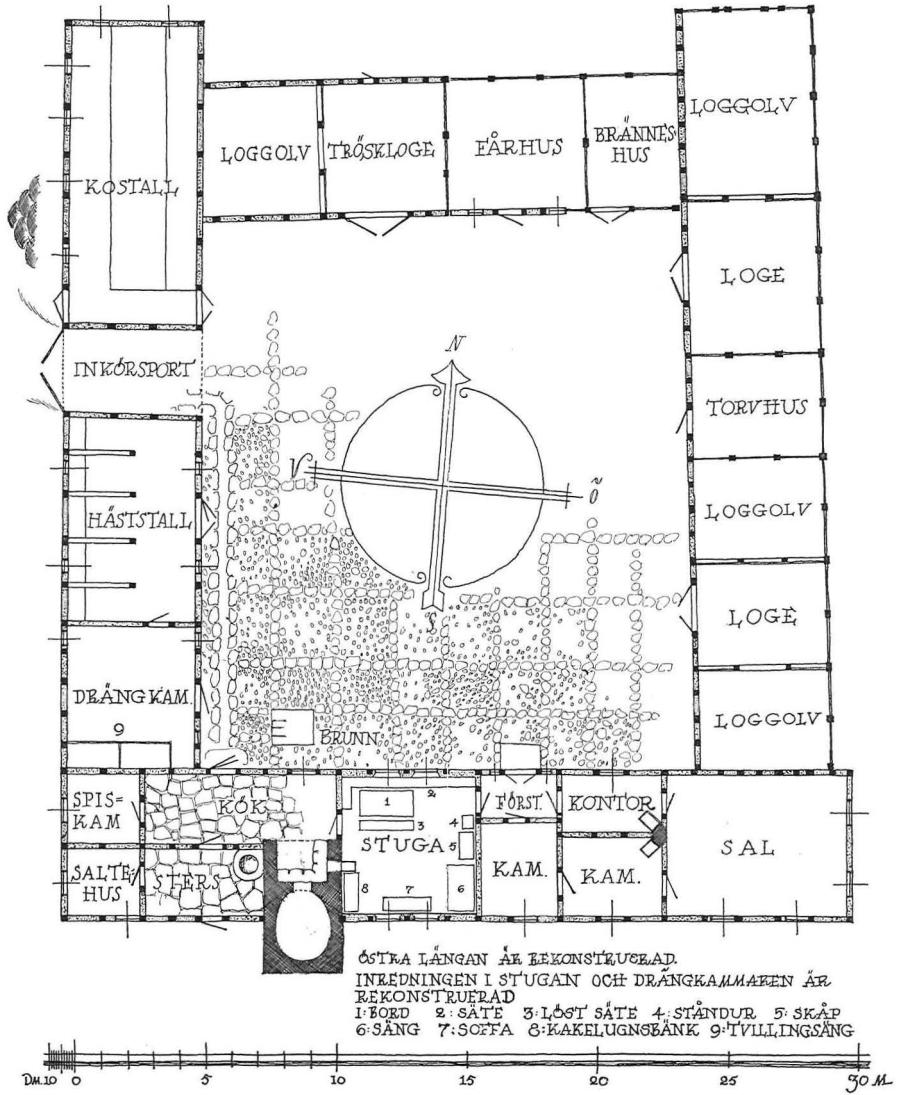
Fig. 38. Skipparp nr 3, Ravlunda sn, A. Uppmätt 1928, LUF. Plan B.

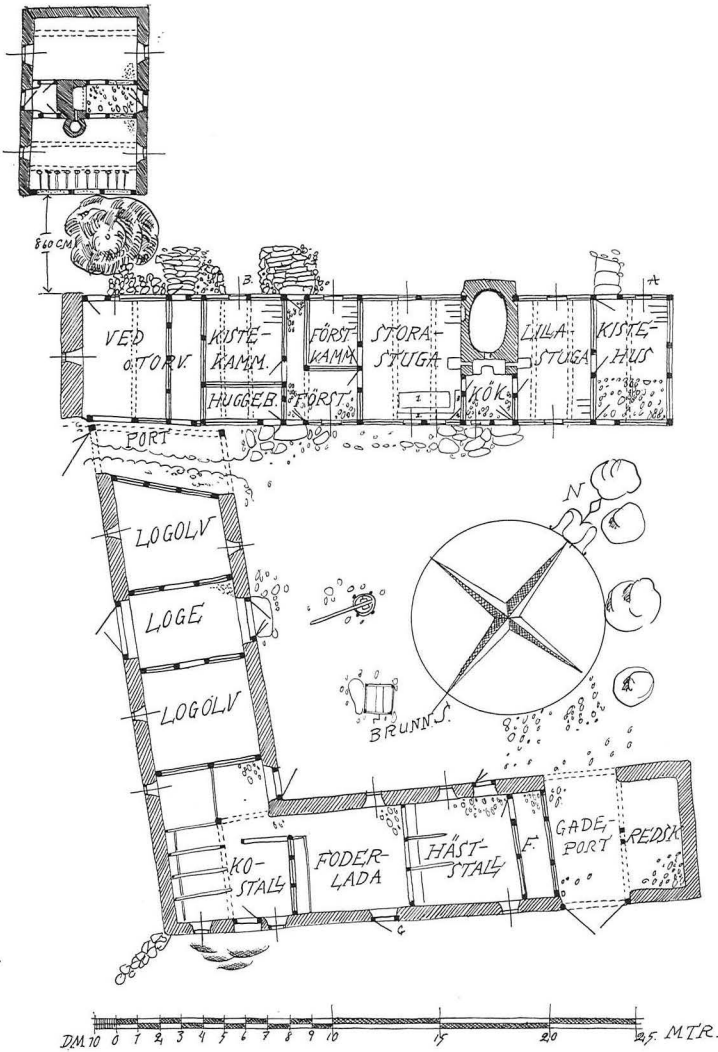
Fig. 40. Lillasäte nr 2, Höörs sn, Frosta härad. Uppmätt 1930, LUF. Plan med tvärs genom huset gående förstuga. Jfr Lönshult nr 1, Fig. 31.

Östraby under 1820-talet¹² (Fig. 39). "Lillastuga" och genomgående förstuga finns bl.a. på Lillasäte nr 2 (Höörs sn, Frosta hd) (Fig. 40).

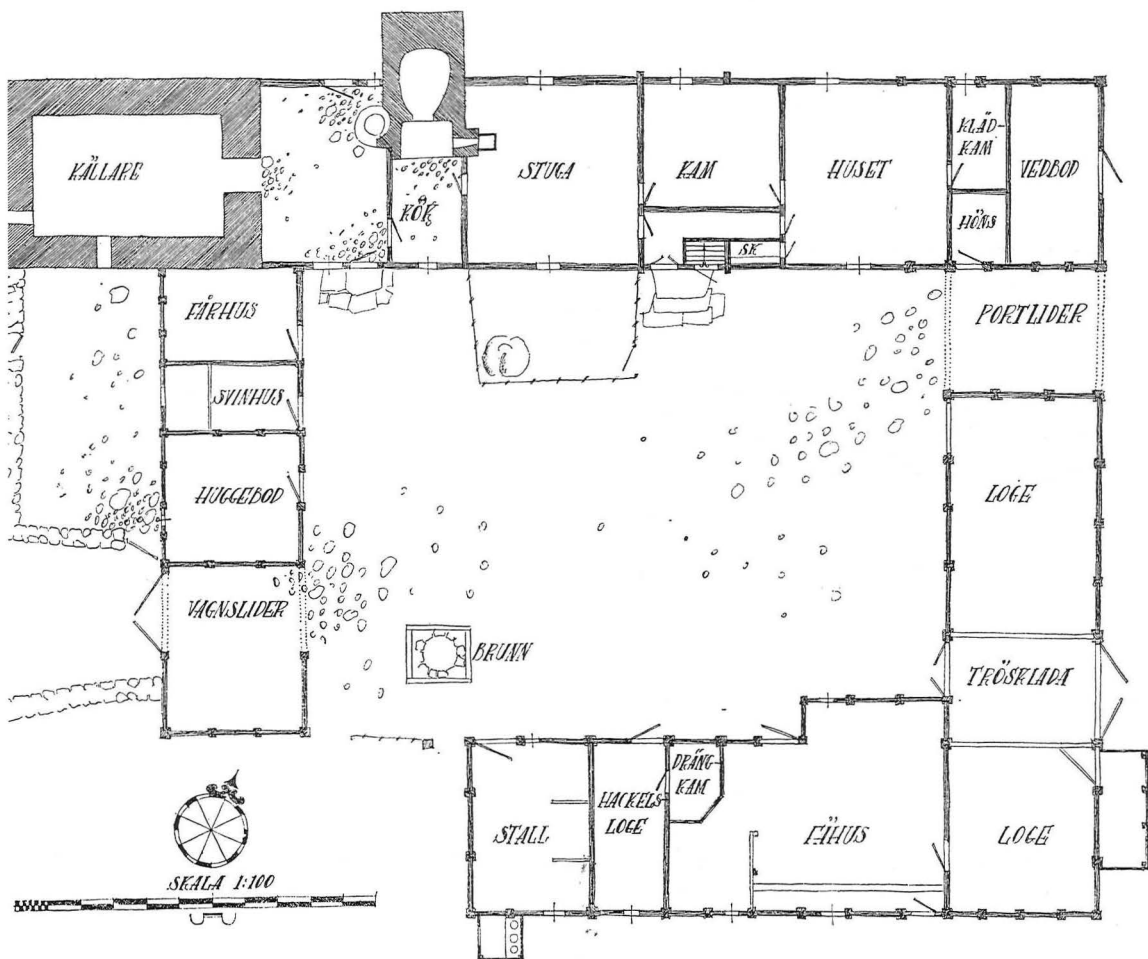
Fig. 41. Ynde by, Sölvesborgs sn, Listers härad, Blekinge. Uppmätt 1924. Exempel på en plan, som överensstämmer med den som här benämnes plan B.

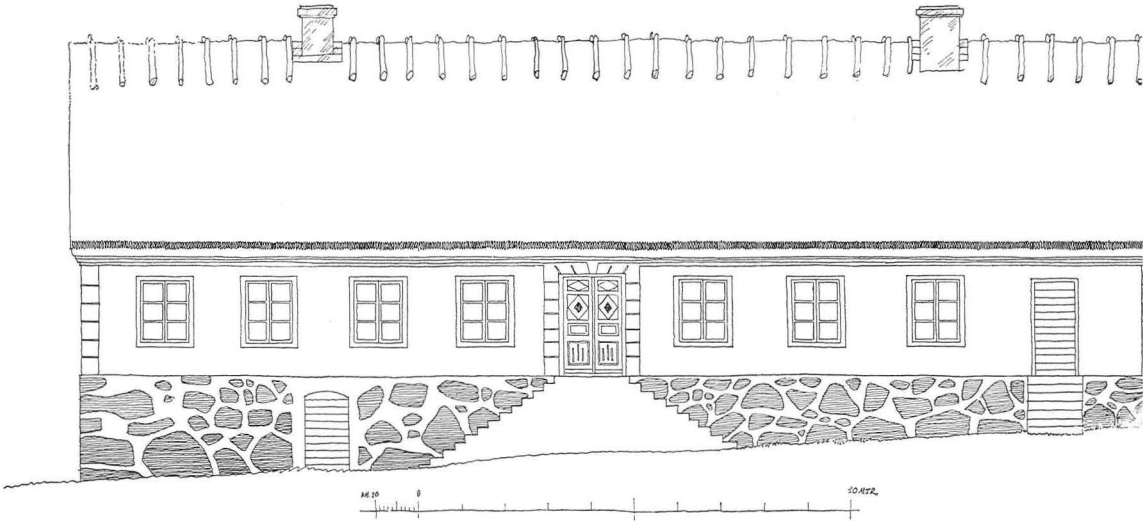
Fig. 42. Gamla Maryd, S:t Olofs sn, A. Östra fasaden. Teckning 1925 av G. Gustafsson, LUF.

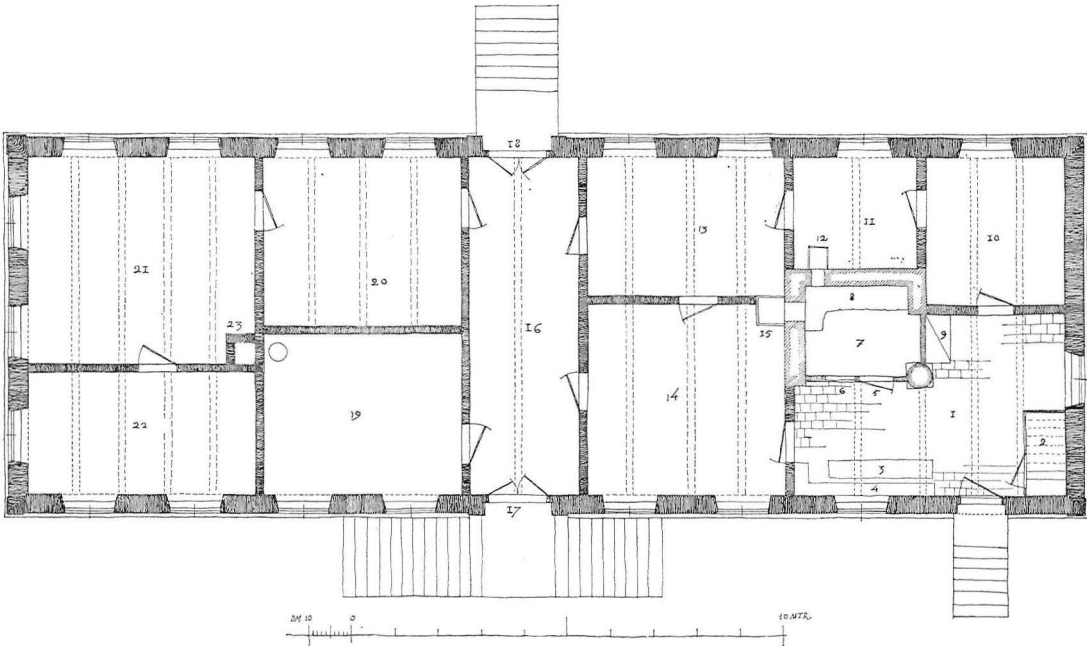
Fig. 43. Gamla Maryd, S:t Olofs sn, A. 1854. Uppmätt 1925, LUF. Plan C. Bostaden delas av en genomgående förstuga i en vardagsdel och en representationsdel. Från södra gaveln: 22. Kistehus, 21. Kammare, 20. Kammare (matsal), 19. Sal, 16. Gång, 14. Vardagsstuan, 13. Sängkammare, 11. Kammare, 10. Spiskammare, 1. Kök.

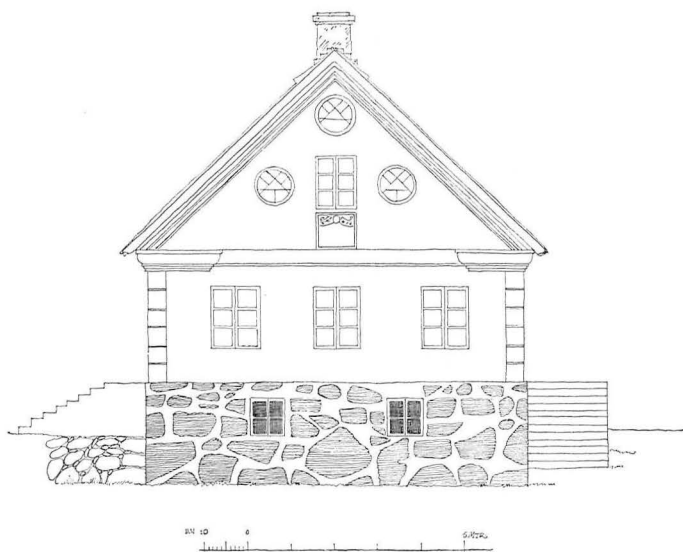
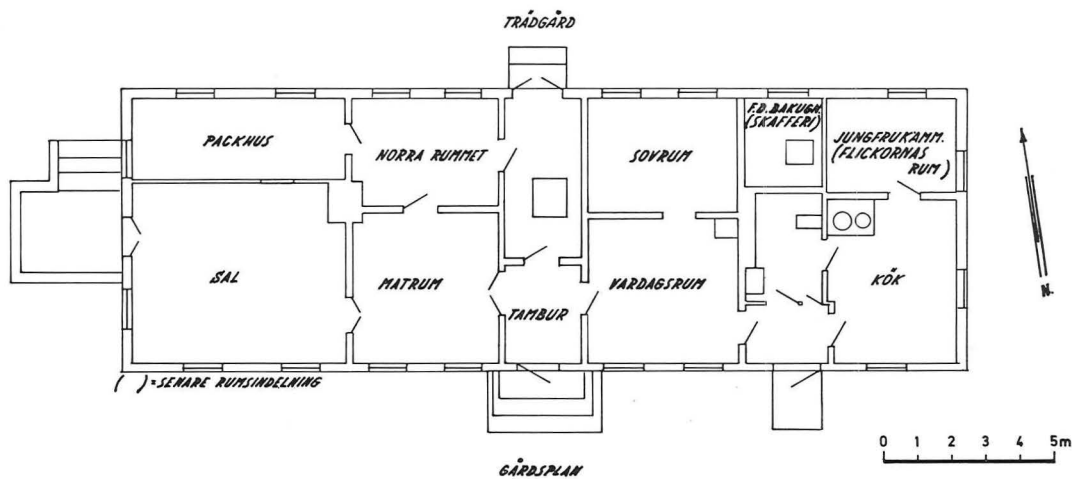
Fig. 45. Hagestad nr 35, Löderups sn, I. Uppmätt 1970, LUF. Plan C. Bostaden är uppdelad i en vardagsdel och en representationsdel.

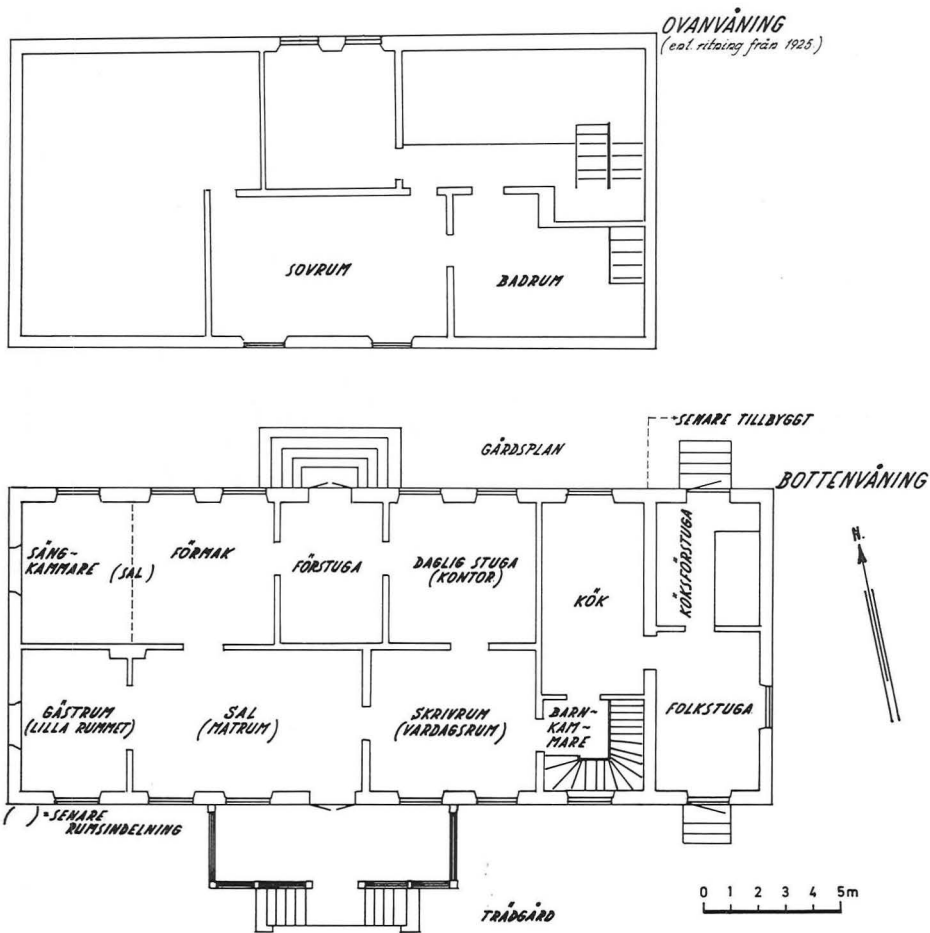
Fig. 46. Hagestad nr 24, Löderups sn, I. Uppmått 1970, LUF. Plan C (variant).
Se även Fig. 79.

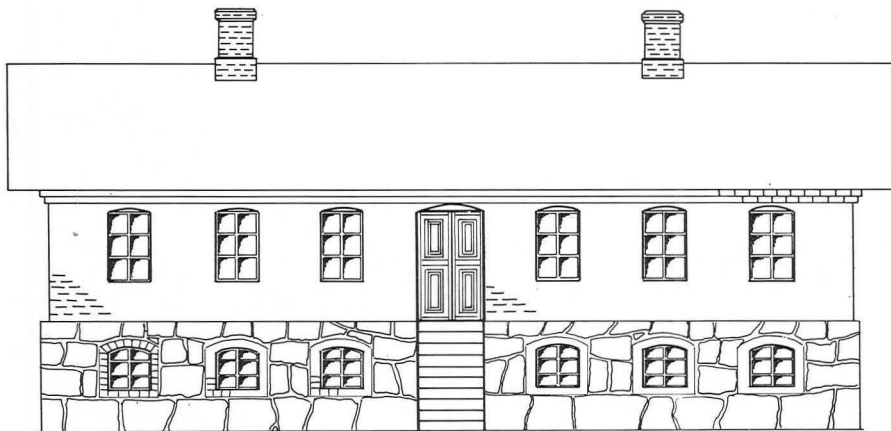
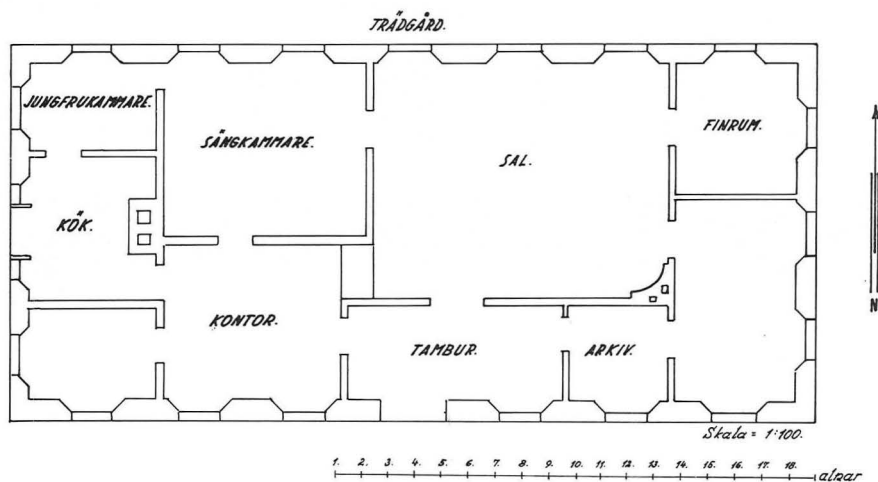
Fig. 48. Hedeberga nr 12, Spjutstorps sn, I, enligt ägarens planritning från 1880. Plan C.

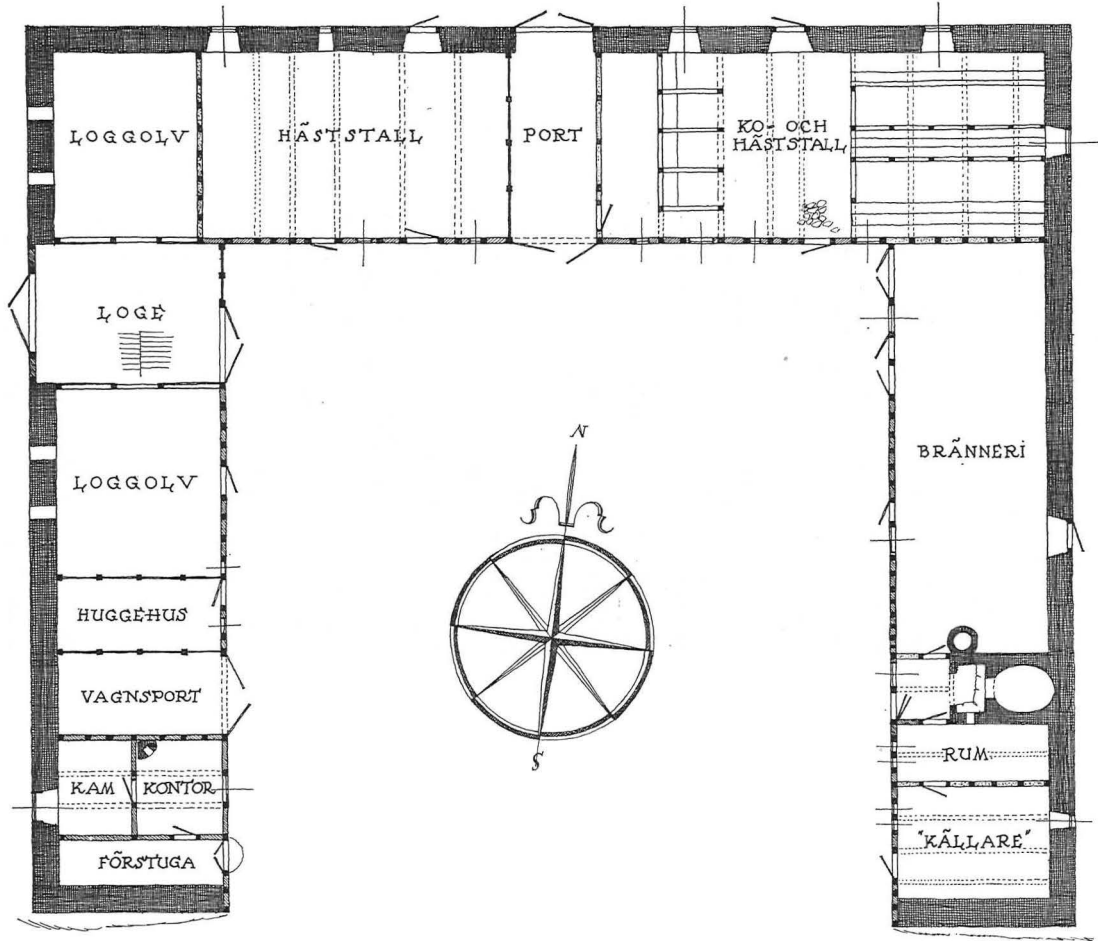
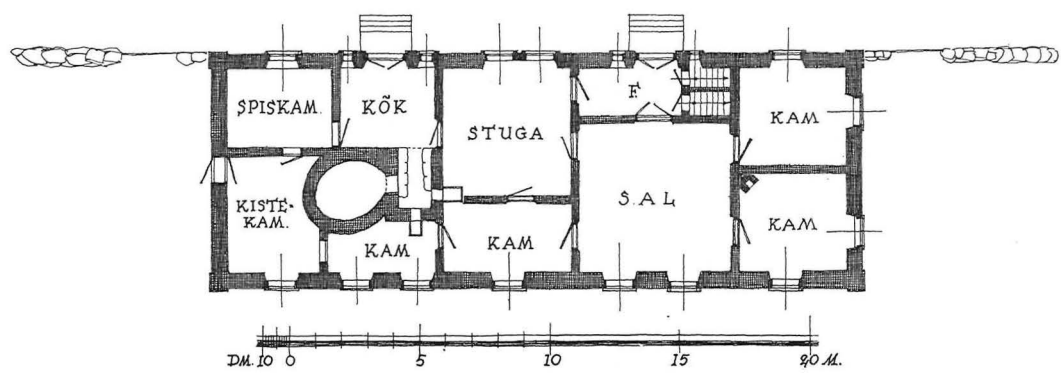
Fig. 49. Gussaröd nr 1, Brösarps sn, A. Uppmätt 1928, LUF. Plan C.

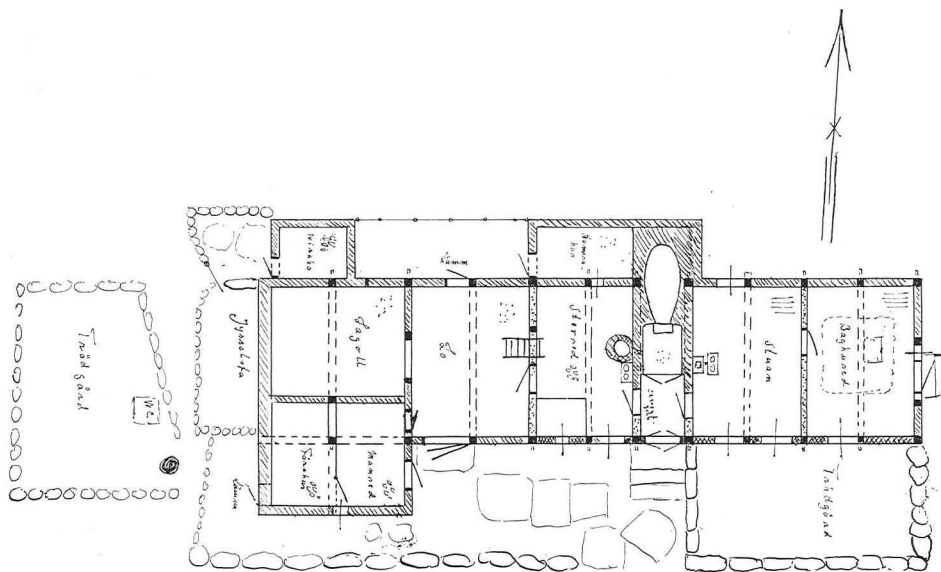
Fig. 53. Gröstorp nr 15, 7, Gladsax sn, J. Uppmätt på 1920-talet, LUF. Husmanshus inrett enligt plan A. Från öster: baghuset, stuan, stersed, lo, lagoll, mansed, fårahus.

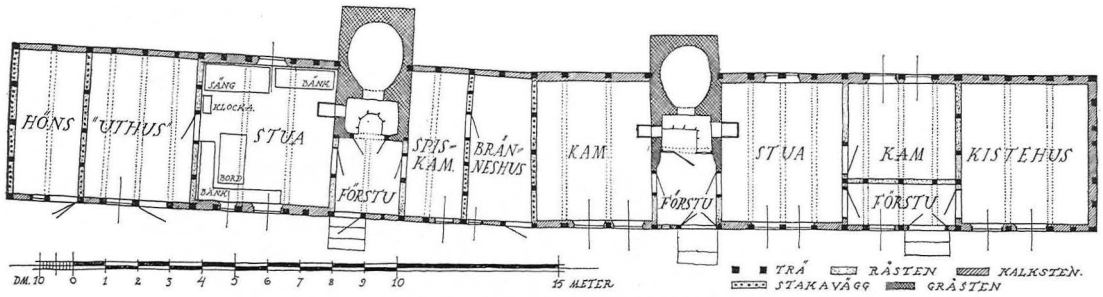
Fig. 54. Nils Bus' hus, Alunbruket, Andrarum, Andrarums sn, A. Uppmätt 1926, LUF. Plan A och plan B.

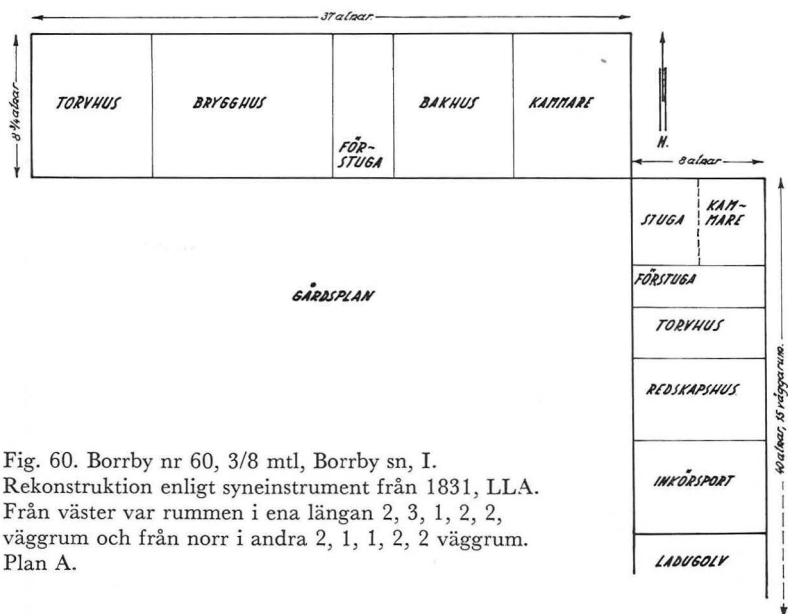
Fig. 60. Borby nr 60, 3/8 mtl, Borby sn, I.
 Rekonstruktion enligt syneinstrument från 1831, LLA.
 Från väster var rummen i ena längan 2, 3, 1, 2, 2,
 väggrum och från norr i andra 2, 1, 1, 2, 2 väggrum.
 Plan A.

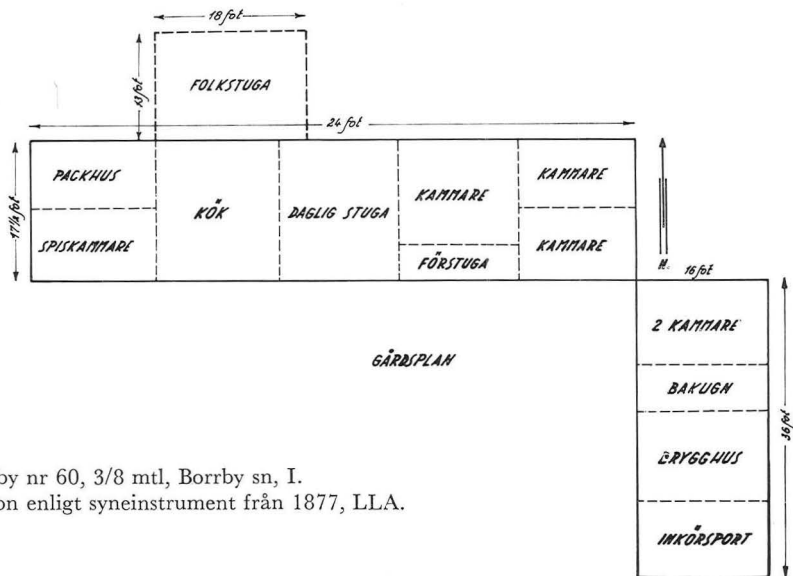
Fig. 61. Borrbý nr 60, 3/8 mtl, Borrbý sn, I.
Rekonstruktion enligt syneinstrument från 1877, LLA.
Plan B.
