Bondens bostad

En studie rörande boningslängans form, funktion och förändring i sydöstra Skåne av *Monika Minnhagen*

Skrifter från Folklivsarkivet i Lund, vol. 15

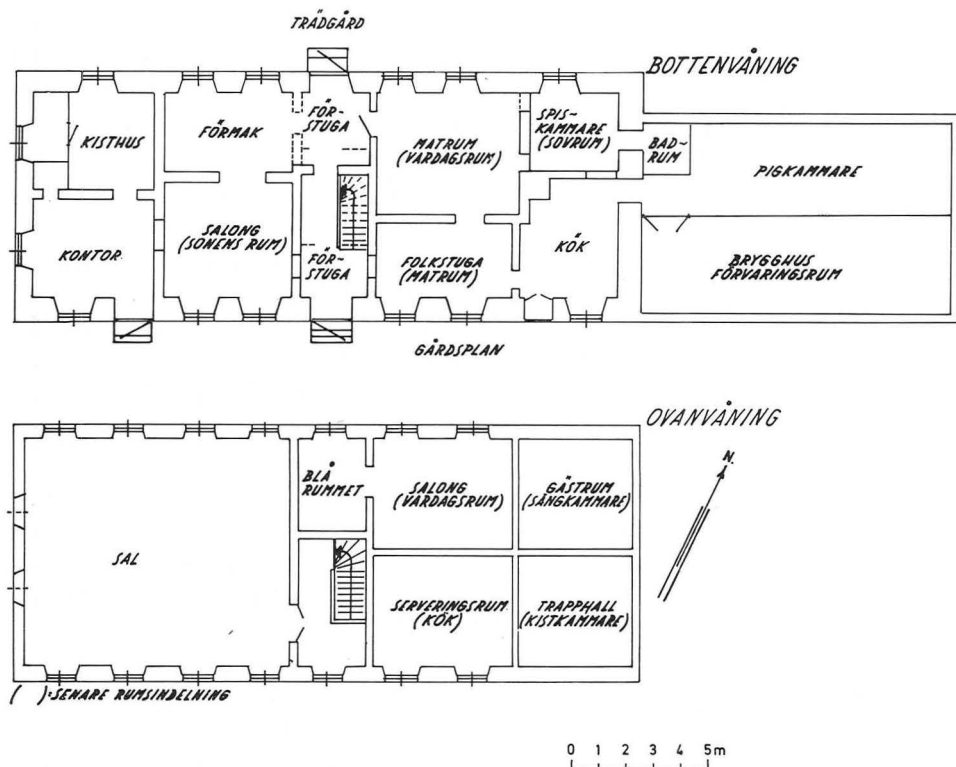
Fig. 64. Borrbý nr 19, Borrbý sn, I. Uppmätt 1972, LUF. Boningslängan uppförd 1819. Plan C.

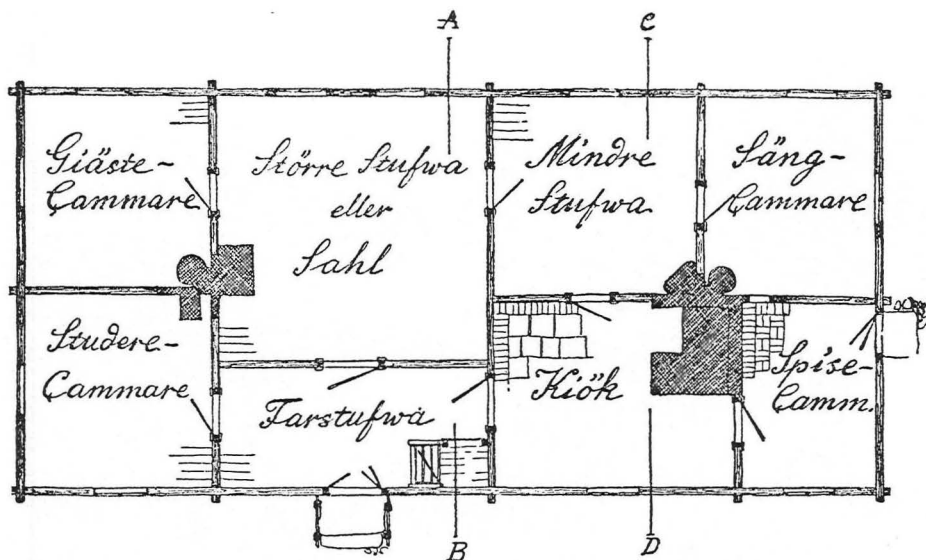
Fig. 66. V. Vrams prästgård, Gärd's härad. Numera på Kulturen, Lund. Plan C.

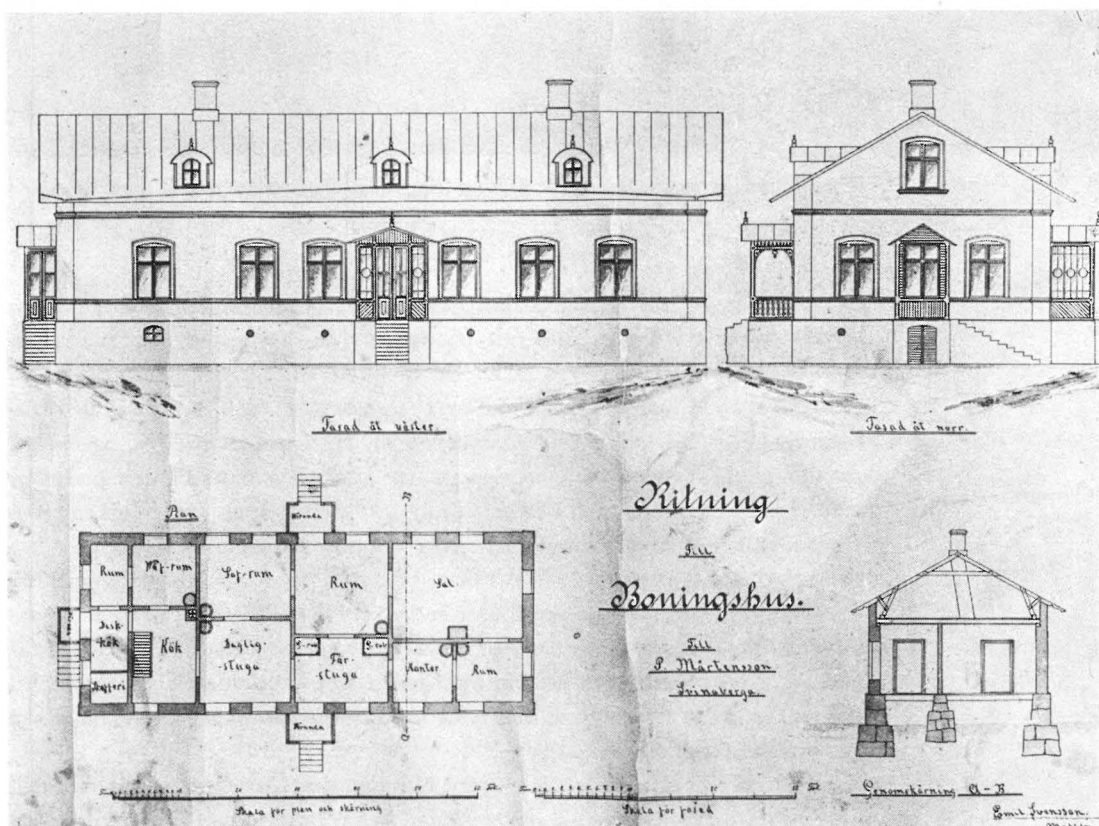
Fig. 67. Kullåkra, S. Mellby sn, A. Planritning från omkring 1900.

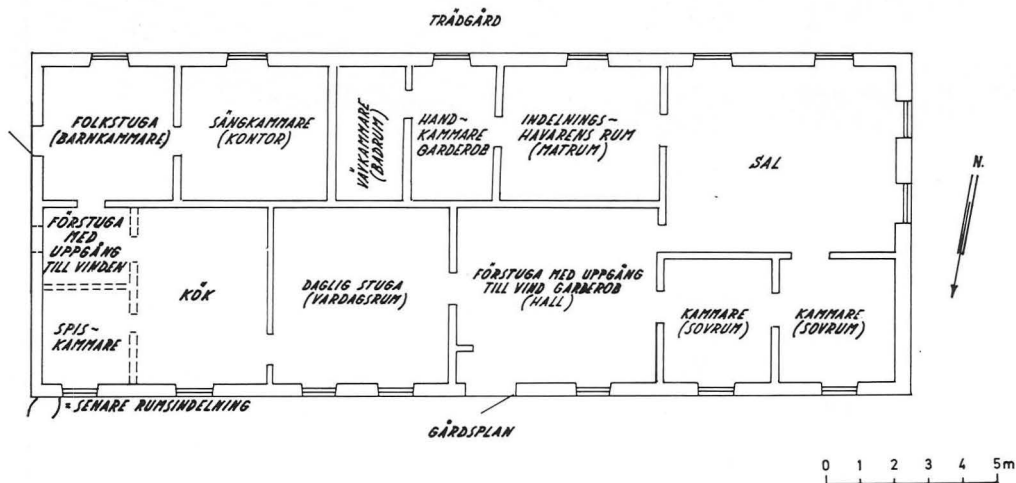
Fig. 72. Virestad nr 4, 7, Tommarps sn, J. F.d. sergeantboställe. Rekonstruktion enligt syneinstrument från 1871, baserad på uppmätning.

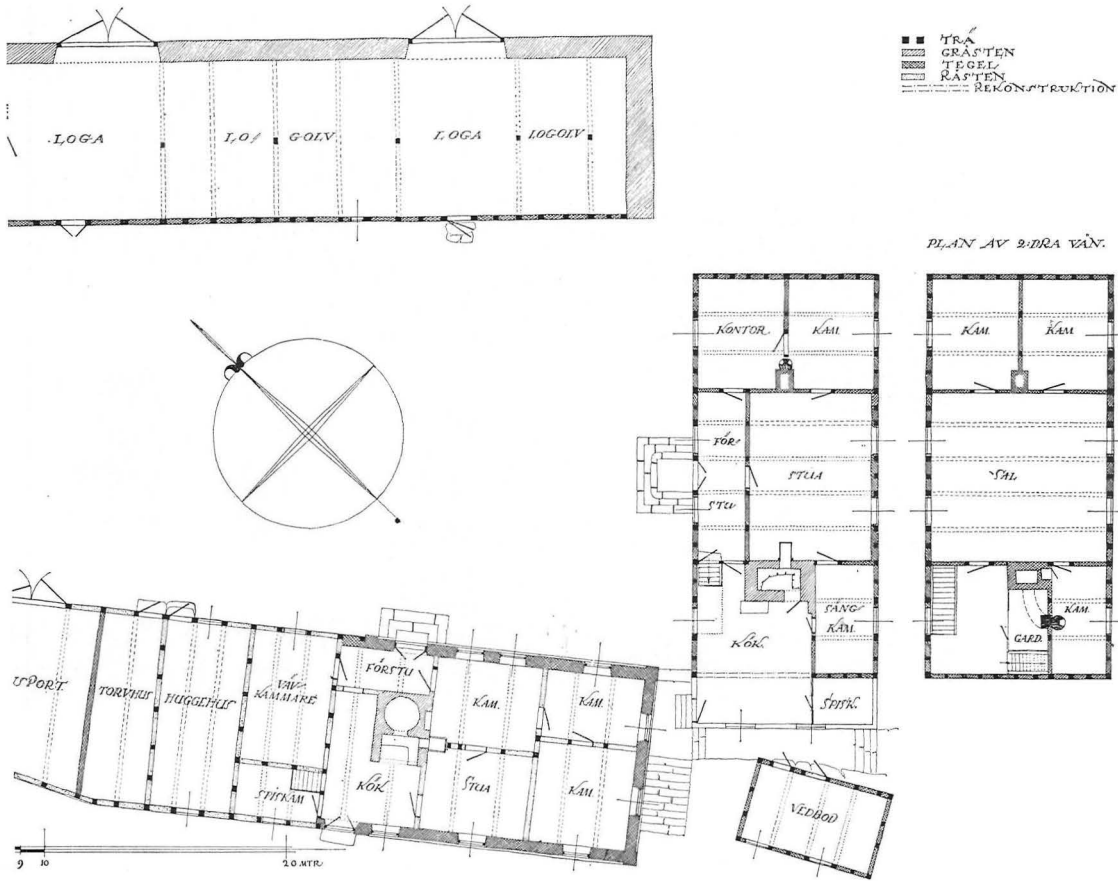
Fig. 74. Bengtemölla, Brösarps sn, A. Uppmått 1926, LUF. "Salshus."

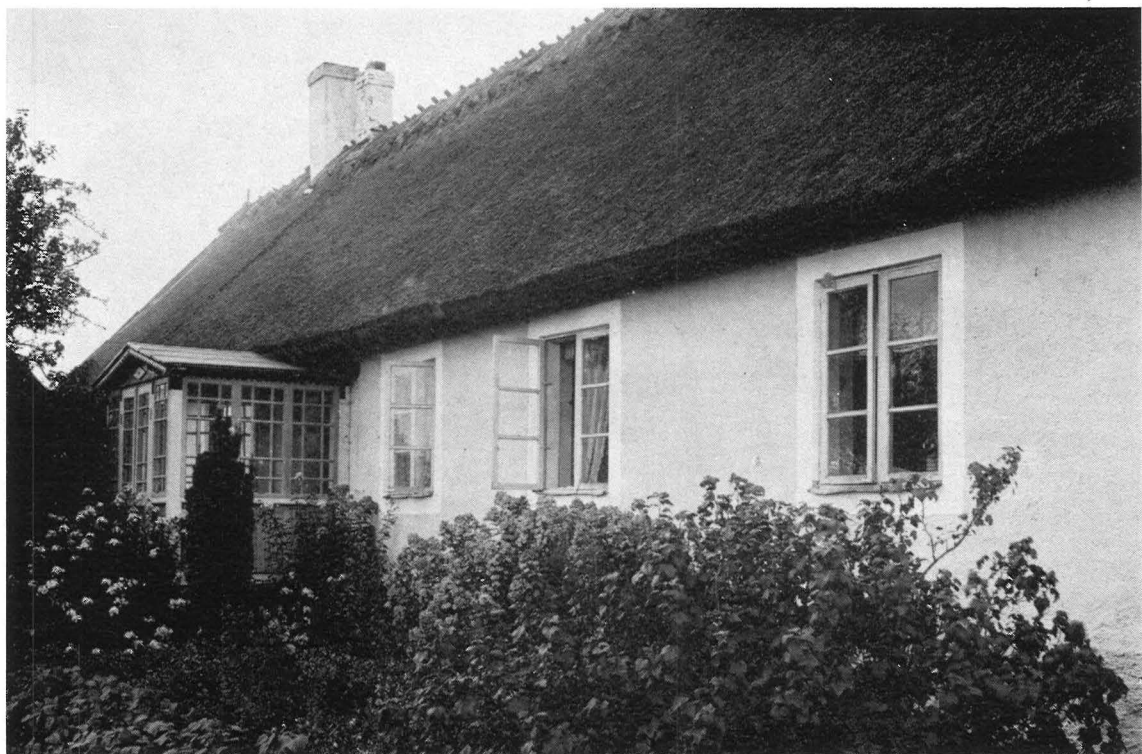
Fig. 76. Bertilstorp nr 7, Brösarps sn, A. Tillbyggd veranda med lövsågningsdetaljer.
Foto G. Gustafsson, 1928, LUF.

Husen på Österlen försågs under 1800-talets slut och 1900-talets början allmänt med verandor (Fig. 76) och utsirade fönsteromfattningar, vindskidor och panel. Inflytande från klassicismen kan urskiljas i byggnadernas yttre: putsinramningar runt fönster och dörrar samt rusticerade eller släta knutar och kraftiga gesimser (Fig. 44, 73).

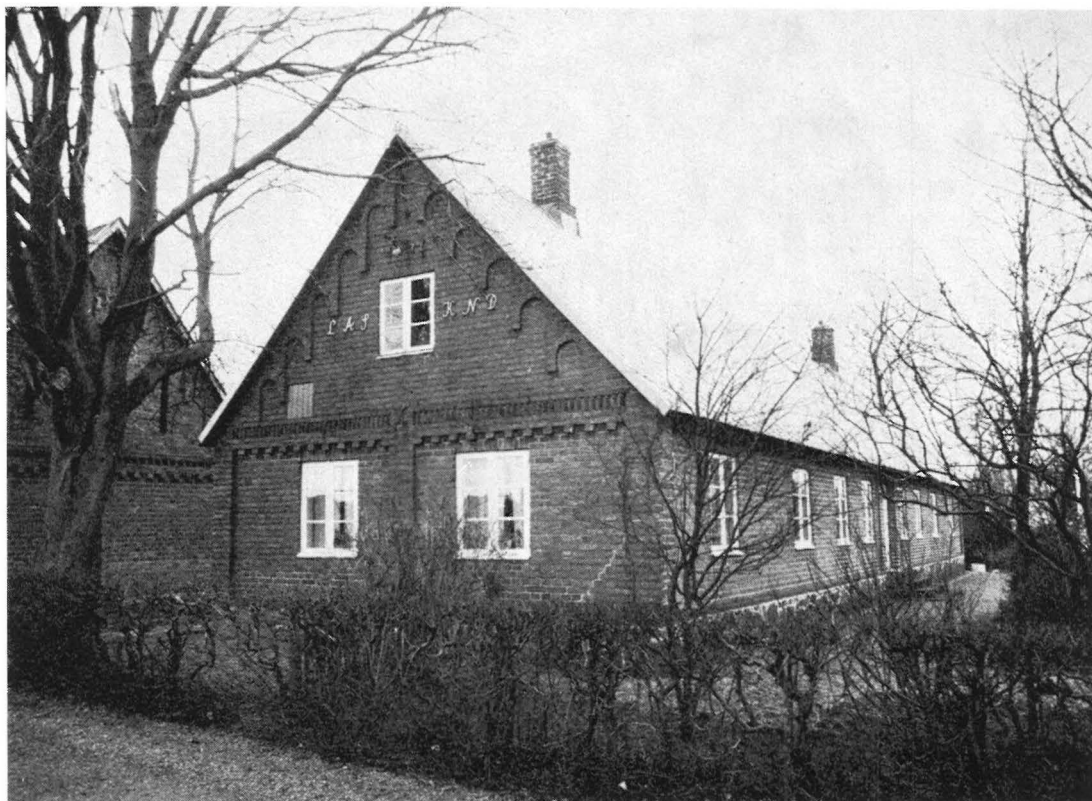
Fig. 77. Ingelstorp nr 49, Ingelstorps sn, I. Gavel med Bruniusinspirerad dekor. Kulturnämnden, Ystad, 1972.

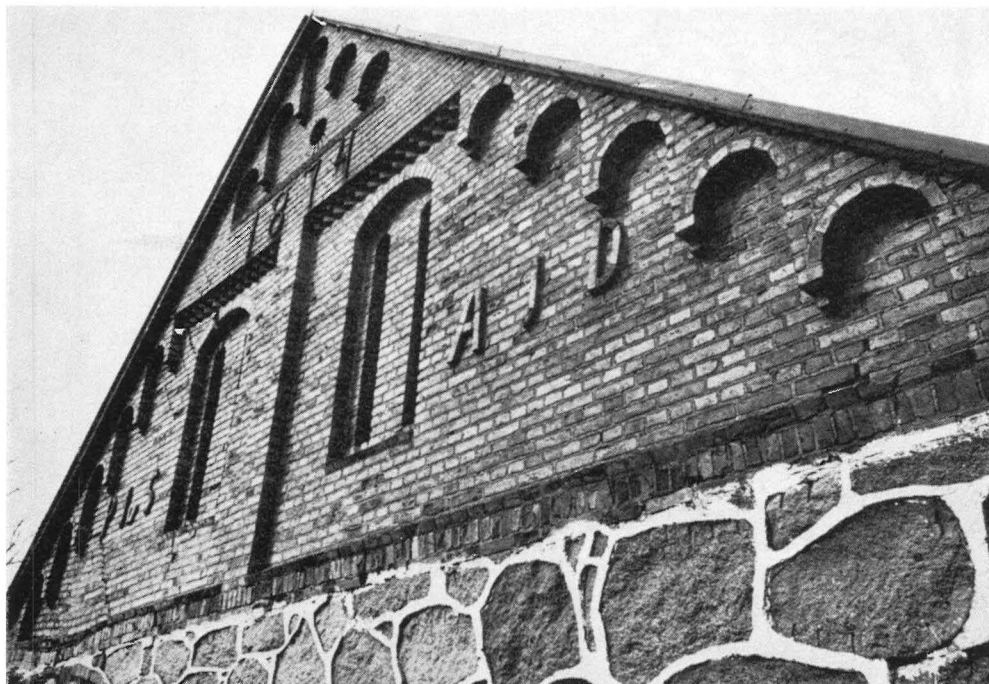
Fig. 78. Uthusgavel med Bruniusinspirerad dekor, Valleberga nr 23, Valleberga sn, I. Foto Kulturnämnden, Ystad, 1972.

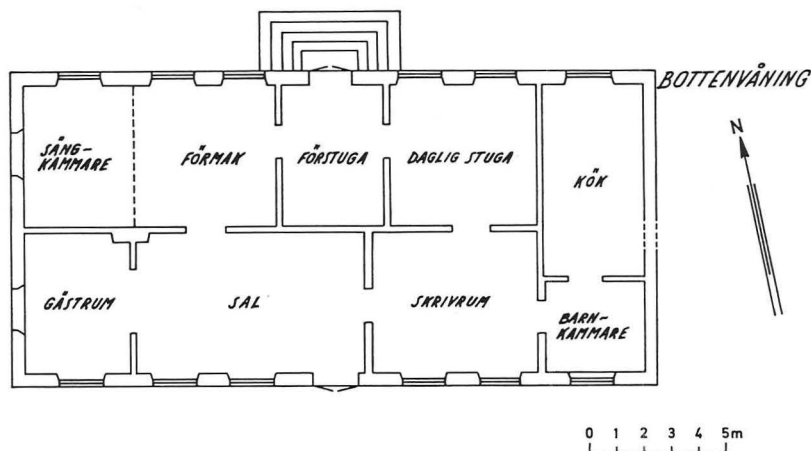
Fig. 79. Hagestad nr 24, Löderups sn, I. Enligt synehandling från 1835. Rekonstruktionen baserad på uppmätning. Se även Fig. 46, 47.

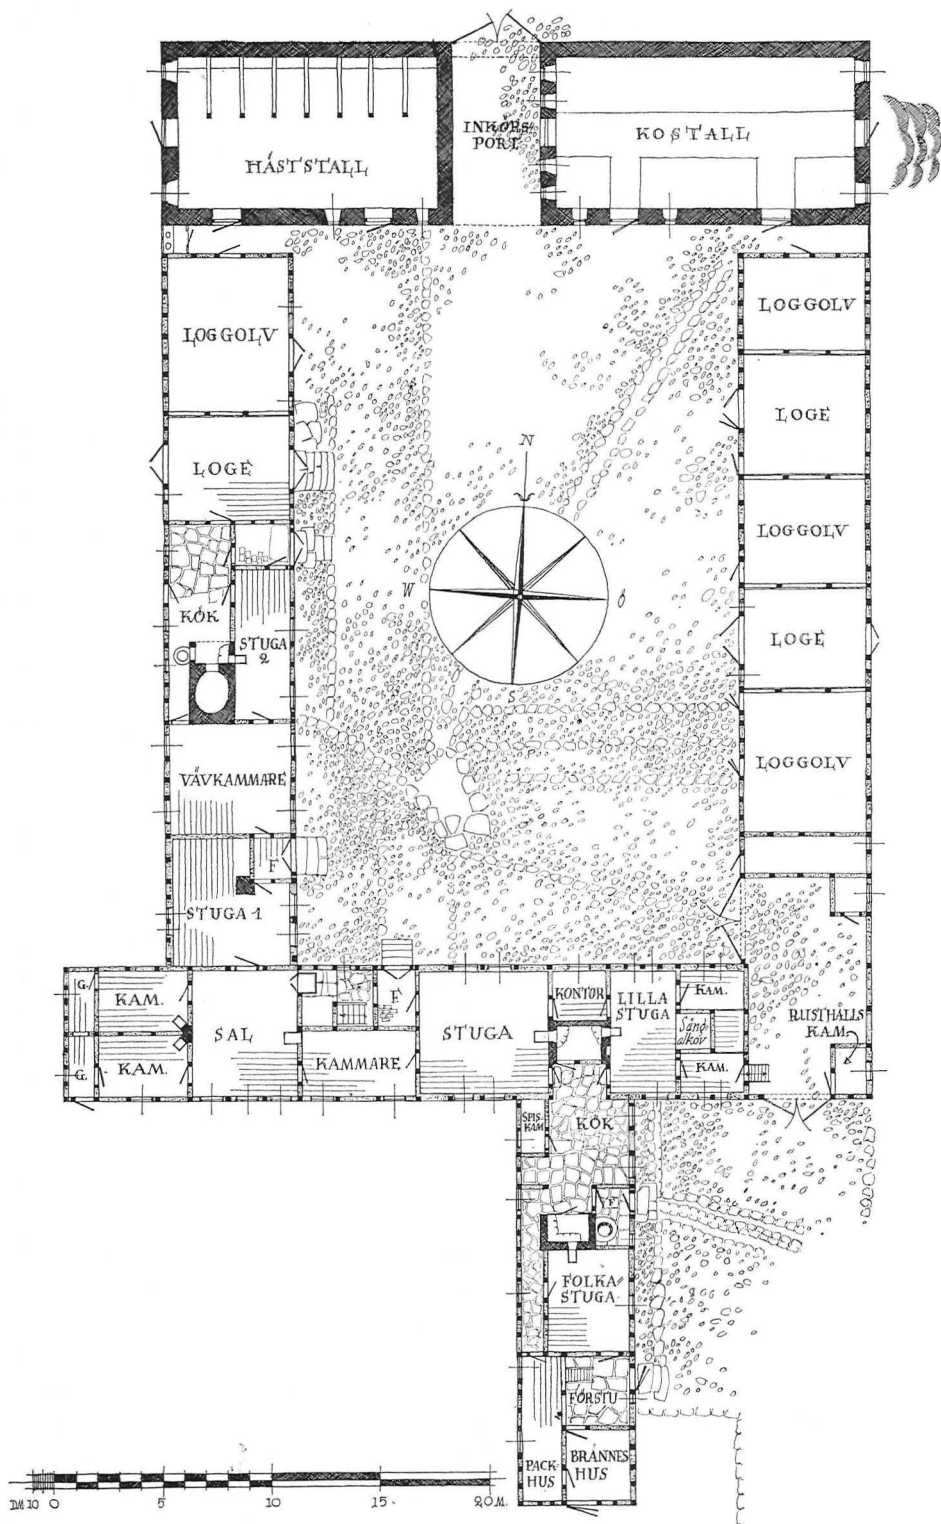
Fig. 80. Rörum nr 27, Rörums sn, A. Uppmätt 1928, LUF.

”2^{ne} garderober, 2^{ne} gästrum, sal med murad källare under, sedan en kammar i norr därom, förstuga väster därom — nedgång till källaren, dagelig stuga, kök, spis, skorsten, bakugn, en mindre stuga, spiskammare, pigkammare, 2^{ne} vindsrum, port nedunder, rustkammare och svinhus . . . från Södra längan, uti söder, finns en länga, . . . väggarna uppmurade med råsten, inredd till bränneri med skorsten och packhus”²⁵ (Fig. 80).
